**Evaluasi Struktur Perkerasan Jalan Menggunakan Metode *Pavement Condition Index (Pci)*  
Pada Jalan Ruas Basuki Rahmad - Pemuda (Jl. Argopuro) Kabupaten Situbondo  
*Evaluation Of Road Pavement Structure Using The Pavement Condition Index (Pci)*  
*Method On Roads Basuki Rahmad - Pemuda (Jl. Argopuro) Situbondo District***

Nova Triutami<sup>1</sup>, Irawati<sup>2</sup>, Adhitya Surya Manggala<sup>3</sup>

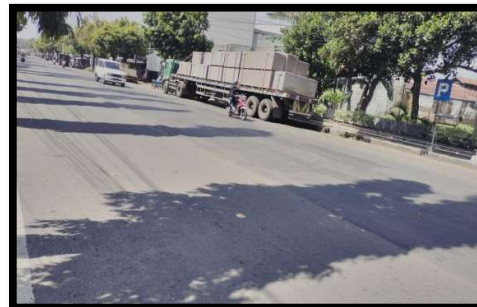
**Gambar 3** Lokasi Penelitian  
Sumber: Dokumentasi TA, 2023

**Gambar 3** Mengingat jalan ruas Basuki Rahmad - Pemuda (Jl. Argopuro) merupakan jalur utama menuju titik perekonomian dan merupakan jalan lingkaran luar kabupaten Situbondo, maka jalan ini banyak dilintasi oleh kendaraan besar dengan muatan yang tidak

ringan. Selain itu struktur jalan yang ada diharapkan dapat menopang beban kendaraan yang melintas di atasnya. Tidak heran jika pada lokasi penelitian terdapat banyak kerusakan yang disebabkan oleh kendaraan besar. Kerusakan yang banyak terjadi pada jalan ruas ini adalah tipe kerusakan *bleeding* (kegemukan) dan beberapa kerusakan lain. Untuk itu perlu dilakukannya evaluasi struktur perkerasan jalan agar didapatkan perencanaan struktur perkerasan jalan yang sesuai dengan perkembangan transportasi dan kebutuhan masyarakat disekitar wilayah tersebut.

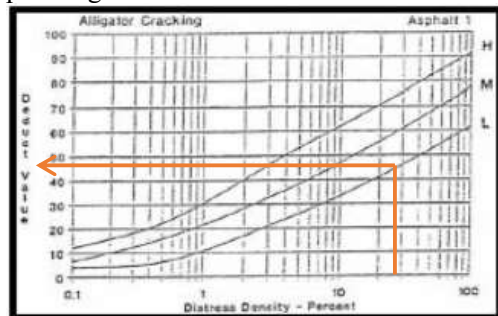
**Gambar 5** Kerusakan Retak kulit buaya sumber: Pengolahan Data, 2023

$$\text{Retak Kulit Buaya} = \frac{200}{690} \times 100 = 28.99\%$$

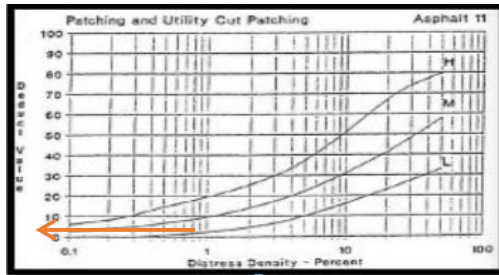
**Gambar 6** Kerusakan Tambalan  
 sumber: Pengolahan Data, 2023

$$\text{Tambalan} = \frac{5}{690} \times 100 = 0.72\%$$

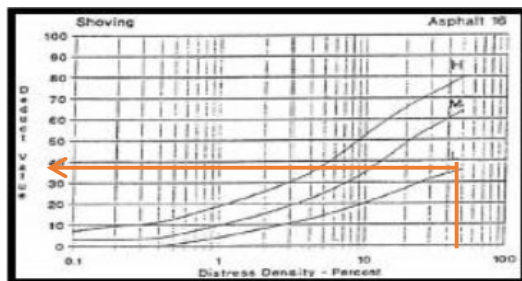
**Gambar 7** Kerusakan sungkur  
 sumber: Pengolahan Data, 2023

$$\text{Sungkur} = \frac{260}{690} \times 100 = 52.17\%$$

Secara geometris jalan berada pada simpang tiga dengan elevasi yang sedikit naik. Saluran drainase yang kurang efektif mengalirkan air dari jalan membuat badan jalan sering tergenang. Selain itu terdapat rambu lalu lintas belok kiri langsung, sehingga kendaraan melaju dengan kecepatan konstan yang akan menambah beban rem pada saat belok, seringnya terjadi pengereman ini yang menyebabkan segmen jalan mengalami kerusakan sungkur.
