**Penentuan Indeks Kinerja Sitem Irigasi (IKSI) Di Kawasan  
Jaringan Irigasi Tempurejo Kabupaten Jember**

***Irrigation System Performance Index (IKSI) in the Region  
Tempurejo Irrigation Network, Jember Regency***

**Nanang Saiful Rizal<sup>1</sup>,**

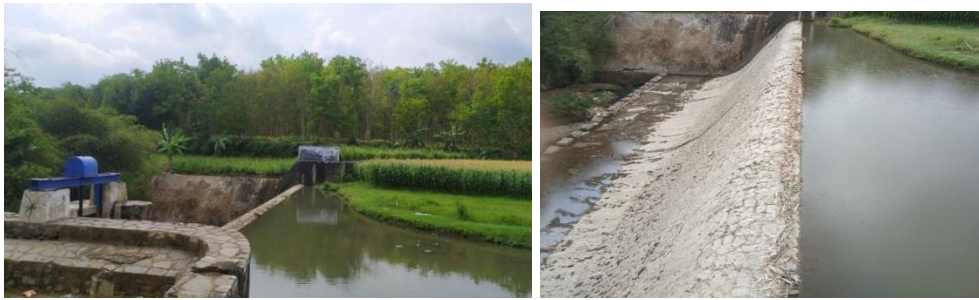
Gambar 1. Kondisi bangunan utama Bendung Tempurejo

Penilaian IKSI untuk tubuh bangunan memiliki kondisi jelek. Diperlukan perbaikan dan pengadaan pada bangunan antara lain :

- Perlu perbaikan pada bagian tanggul penutup hulu dan hilir
- Perlu perbaikan jembatan sehingga dapat digunakan kendaraan untuk berlalu lalang
- Perlu perbaikan pada bagian papan operasi sehingga dapat dilakukan pencatatan data operasi
- Perlu pengadaan pada bagian mistar ukur sehingga debit aliran air menjadi terbaca
- Perlu perbaikan pada pagar pengaman. Pagar pengaman dipasang untuk memperingatkan pengemudi akan adanya bahaya (jurang) dan melindungi pemakai jalan agar tidak sampai terperosok

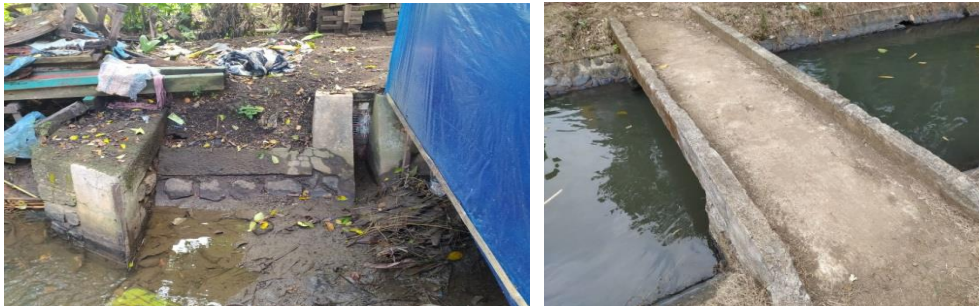
Gambar 2. Kondisi bangunan penunjang

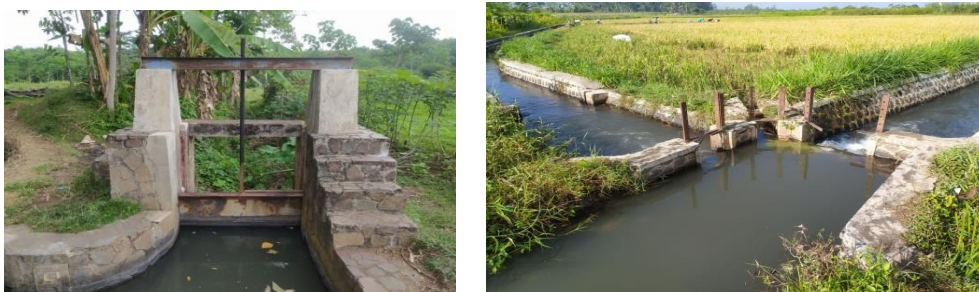
Gambar 3. Kondisi pintu intake dan bangunan pembagi
