**KAJIAN PENDUGAAN LETAK AKUMULASI AIR LINDI DENGAN METODE
MAPPING RESISTIVITAS KONFIGURASI WENNER
(STUDI KASUS DI TPA PAKUSARI KAB. JEMBER)**

Rivan Indra Pratama, Noor Salim, :, Rusdiana Setyningtyas,
Progam Teknik Sipil, Fakultas Teknik, Universitas Muhammadiyah Jember
Jl. Mastrip No.69, Lingkungan Panji, Sumbersari, Kabupaten Jember, Jawa Timur 68124
rivanindrapratama21@gmail.com

Kata kunci: TPA Pakusari Jember, metode geolirik resistivitas, lindi

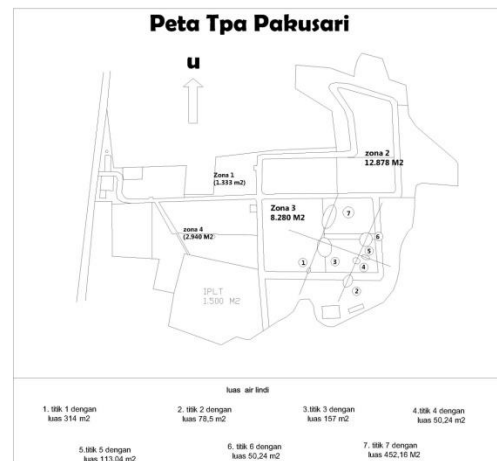
Gambar 4.7. Sebaran lindi di TPA Pakusari Jember

Sebaran air lindi pada TPA Pakusari Jember ada 7 titik terindikasi adanya air lindi dari citra warna di tunjukan dari Gambar 6.4, pada titik 1 air lindi berletak pada titik $8^{\circ}10'13.37''$ Lintang Selatan dan $113^{\circ}45'40.03''$ T Bujur Timur dengan kedalaman 7,75 hingga 13,5 m, pada titik yang ke 2 dengan kedalaman 13,5 hingga 19,9 m berletak pada titik pada titik $8^{\circ}10'13.62''$ S Lintang Selatan dan $113^{\circ}45'41.84''$ T Bujur Timur, pada titik 3 berletak pada $8^{\circ}10'12.14''$ S Lintang Selatan dan $113^{\circ}45'40.88''$ T Bujur Timur dengan kedalaman 2,50 hingga 19,9 m, titik yang ke 4 mempunyai kedalaman 2,50 hingga 7,75 berletak pada titik $8^{\circ}10'13.28''$ S Lintang Selatan dan $113^{\circ}45'42.13''$ T Bujur Timur, titik yang ke 5 bertempat pada $8^{\circ}10'13.15''$ S Lintang Selatan dan $113^{\circ}45'42.56''$ T Bujur Timur dengan kedalaman 2,50 hingga 13,5, pada titik yang 6 terletak pada $8^{\circ}10'19.24''$ S Lintang Selatan dan $113^{\circ}45'42.87''$ T Bujur Timur dengan kedalaman 7,75 hingga 19,9 dan pada titik 7 terletak pada $8^{\circ}10'11.48''$ S Lintang Selatan dan $113^{\circ}45'41.25''$ T Bujur Timur dengan kedalaman 13,5 hingga 19,9. Bisa dilihat pada Gambar 4.7 menunjukkan sebaran air lindi.

1. Hasil analisa pendugaan air lindi TPA Pakusari Jember, dengan 3 lintasan terdapat 7 sebaran air lindi yang teridentifikasi dengan citra warna biru dengan nilai resistivitas 0 – 10 Ω m.
2. Air lindi teridentifikasi tersebar di 7 titik area TPA Pakusari Jember. Titik 1 air lindi terletak pada titik 8°10'13.37" Lintang Selatan dan 113°45'40.03"T Bujur Timur dengan kedalaman 7,75 hingga 13,5 m, pada titik yang ke 2 dengan kedalaman 13,5 hingga 19,9 m terletak pada titik pada titik 8°10'13.62"S Lintang Selatan dan 113°45'41.84"T Bujur Timur, pada titik 3 terletak pada 8°10'12.14"S Lintang Selatan dan 113°45'40.88"T Bujur Timur dengan kedalaman 2,50 hingga 19,9 m, titik yang ke 4 mempunyai kedalaman
