## Pengurangan Gangguan Akibat Kegagalan Pengukuran Vibrasi pada *Primary Air Fan* (PAF) di PLTU Jateng 2 Adipala *Operation and Maintenance Services Unit*

### *Interference Reduction From the Failure of Vibration Measurements on Primary Air Fan (PAF) At PLTU Jateng 2 Adipala Operation and Maintenance Services Unit*

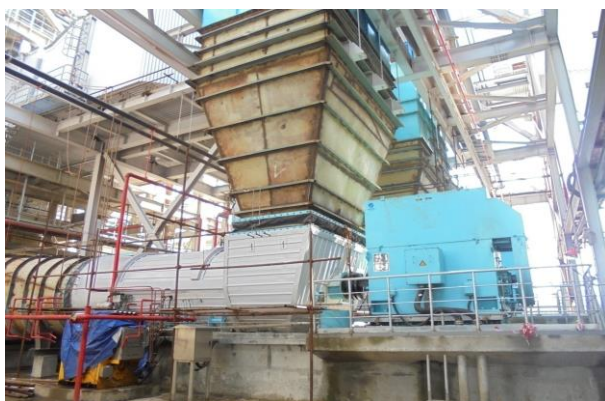
PAF (Gambar 4) sangat penting bagi operasional PLTU (Gambar 3) karena sangat mempengaruhi kinerja dan produksi. PAF merupakan sebuah fan yang digerakkan oleh motor 6,3 kV yang udara hasil dari putaran fannya menuju ke *Mill* untuk mengangkut batubara yang telah tergerus menuju ke boiler [15].

Gambar 4. Primary air fan (PAF)

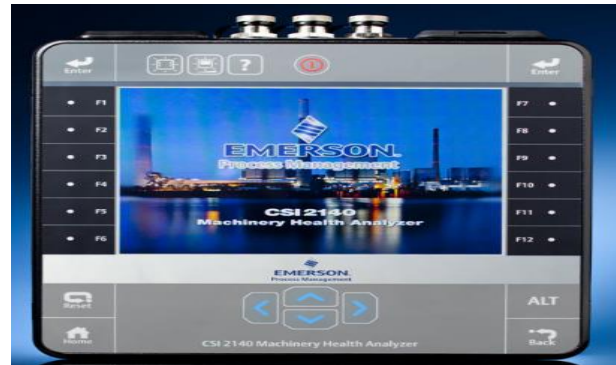
*Vibration analyzer* digunakan oleh tim pdm untuk mengukur nilai vibrasi dari PAF secara langsung. Data pengukuran dari *Vibration analyzer* ini digunakan untuk memverifikasi nilai dari DCS. Adapun *Vibration analyzer* terlihat seperti [Gambar 8](#).

**Gambar 8.** Vibration analyzer

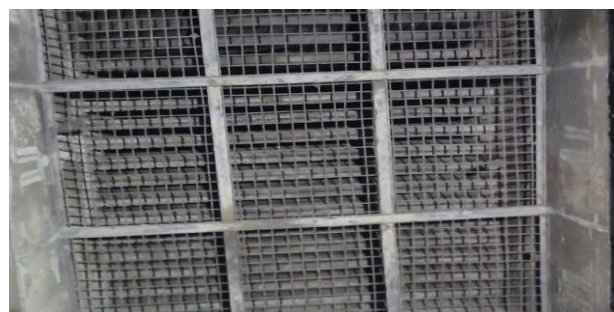
Vibrasi dapat disebabkan oleh stainer yang kotor karena aliran udara akan tersendat/tidak lancar sehingga flow udara masuk pada PAF terganggu. Hasil pengecekan strainer inlet PAF dalam kondisi bersih/normal seperti ditunjukkan pada Gambar 13.

Gambar 13. Kondisi strainer inlet PAF

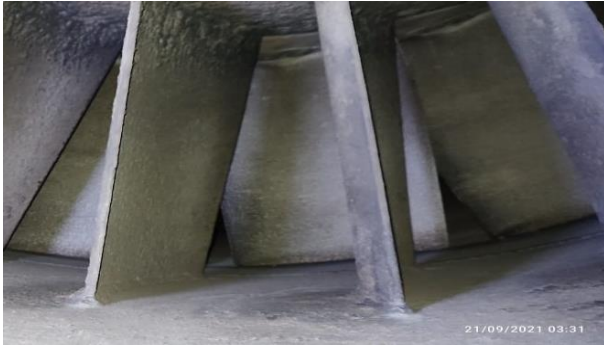
Blade PAF berfungsi untuk mengatur besar kecilnya aliran udara dari PAF ke dalam Mill sehingga batubara dapat tersalurkan dengan optimal ke dalam boiler. Apabila terjadi ketidaknormalan kerja dari blade PAF maka kestabilan aliran udara akan terganggu dan potensi besar terjadi vibrasi pada PAF. Dari hasil pengecekan pada blade PAF tidak ada temuan *rubbing*/gesekan pada blade seperti ditunjukkan pada Gambar 14. yang bisa mengakibatkan vibrasi pada PAF.

Gambar 14. Kondisi blade PAF

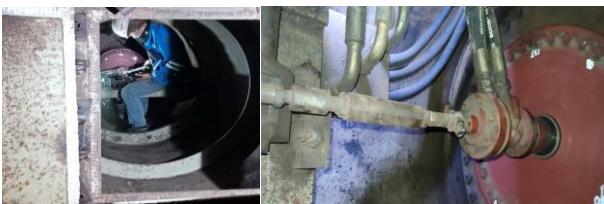
Servo dan Linkage PAF berfungsi untuk menggerakkan/mengatur pembukaan dari blade PAF. Jika terjadi ketidaknormalan operasi servo dan Linkage PAF maka pergerakan blade PAF juga tidak normal sehingga bisa menyebabkan vibrasi pada PAF. Dari hasil pengecekan tidak ditemukan gangguan/masalah pada Servo dan Linkage PAF seperti diperlihatkan pada Gambar 15.

Gambar 15. Kondisi servo & linkage primary air fan

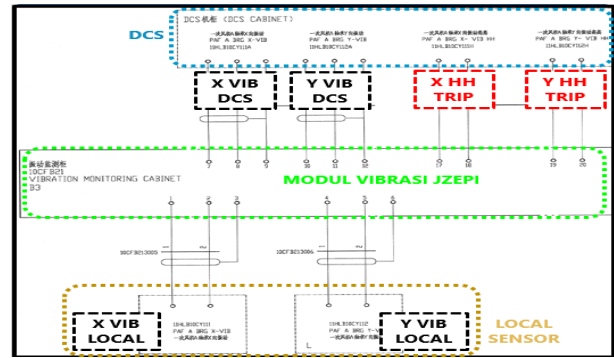
Dilakukan analisa dari sisi instrumentasi dengan melakukan pengecekan pada koneksi dan sensor – sensor vibrasi pada PAF[17]. Hal ini dilakukan untuk mengetahui kemungkinan adanya kesalahan/error pembacaan pada sensor. Adapun wiring sensor vibrasi ditunjukkan pada Gambar 16.

Gambar 16. Wiring sensor vibrasi PAF

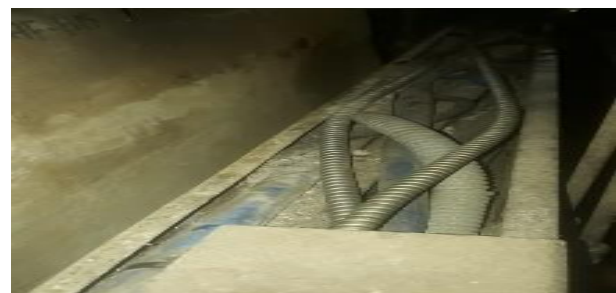
Tray kabel juga dilakukan pengecekan untuk mengetahui apabila ada ketidaknormalan seperti kabel terkelupas atau kabel shield yang rusak sehingga memungkinkan kerkena air atau motoran debu. Tidak ditemukan masalah pada tray kabel, kondisi conduit kering dan kabel shield baik seperti Gambar 18.

Gambar 18. Tray kabel sensor vibrasi PAF

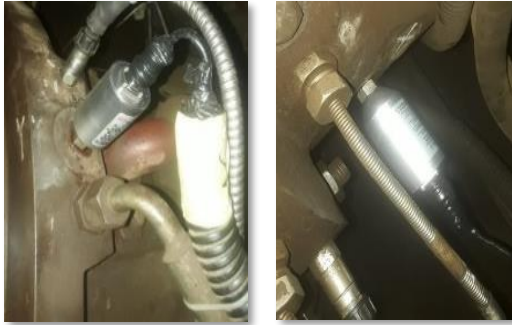
3. Pengecekan sensor vibrasi pada Gambar 19.

Gambar 19. Sensor vibrasi PAF

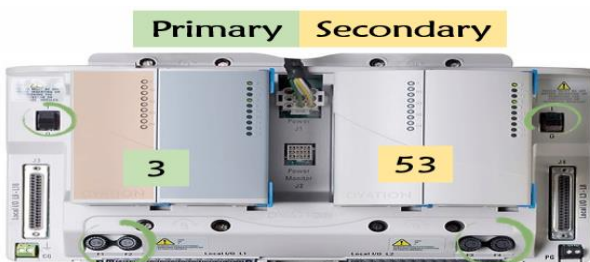
- *Logic trip* PAF berada pada *control sheet* 3/3/306 (*Drop* 3).
- Setelah proses modifikasi selesai, maka dilakukan *save control sheet* dan *load* ke *controller drop* 3 dan 53 (bergantian).
- Proses *load* berlangsung selama 30s – 60s.
- Proses *load* mengakibatkan *controller* berhenti mengontrol.
- *Load controller* dapat dilakukan saat *online* operasi

**Gambar 22.** Load drop 3 dan 53 developer studio

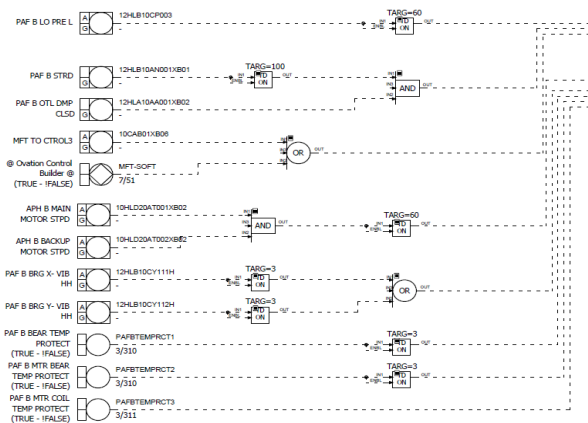
Gambar 25. Logic protection trip PAF sebelum modifikasi

Sinyal PAF bearing Y atau X vib HH dengan setting sinyal contact 7,1 mm/s apabila muncul selama 3 detik akan mengakibatkan PAF Trip. Adapun kelemahan dari logic protection PAF pada Gambar 25. adalah sebagai berikut:

1. Single trip sinyal condition
  2. Delay time 3 detik
  3. Sinyal trip murni dari output contact modul vibrasi JZEPI
  4. Belum ada antisipasi kegagalan sensor/modul
  5. Sinyal vib HH perlu manual reset
  6. Belum ada monitoring vibrasi real time perbandingan
- Sesudah
