**Evaluasi Struktur Perkerasan Jalan Menggunakan Metode *Pavement Condition Index (Pci)*  
Pada Jalan Ruas Basuki Rahmad - Pemuda (Jl. Argopuro) Kabupaten Situbondo  
*Evaluation Of Road Pavement Structure Using The Pavement Condition Index (Pci)*  
*Method On Roads Basuki Rahmad - Pemuda (Jl. Argopuro) Situbondo District***

Nova Triutami<sup>1</sup>, Irawati<sup>2</sup>, Adhitya Surya Manggala<sup>3</sup>

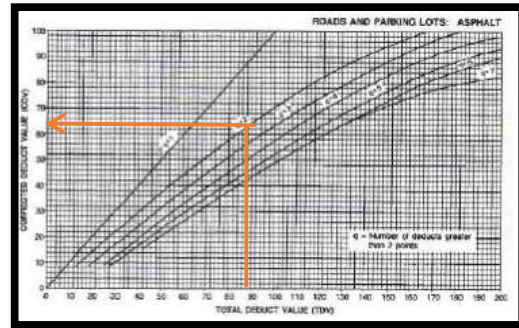
**Gambar 8** Grafik hubungan TDV dan DV  
 sumber: Pengolahan Data, 2023

Dari data nilai pengurangan pada segmen 1 jalan ruas Basuki Rahmat – Pemuda (Jl. Argopuro), nilai pengurangan dengan nilai lebih besar dari 2 berjumlah 2 angka, maka untuk mencari nilai CDV dipakai  $q = 2$ , dimana  $q$  adalah jumlah bilangan-bilangan DV yang nilainya lebih besar dari 2. Dengan jumlah TDV yang didapat adalah 85.

Nilai pengurang terkoreksi (CDV) pada segmen 1 jalan ruas Basuki Rahmat – Pemuda (Jl. Argopuro) dengan menghubungkan nilai pengurang total dengan nilai pengurang maka didapatkan nilai pengurangan terkoreksi sebesar 62.
