**Penentuan Indeks Kinerja Sitem Irigasi (IKSI) Di Kawasan  
Jaringan Irigasi Tempurejo Kabupaten Jember**

***Irrigation System Performance Index (IKSI) in the Region  
Tempurejo Irrigation Network, Jember Regency***

**Nanang Saiful Rizal<sup>1</sup>,**

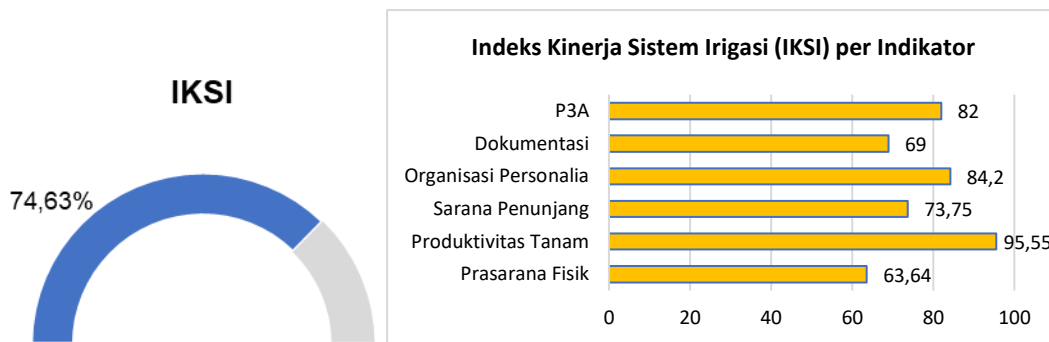
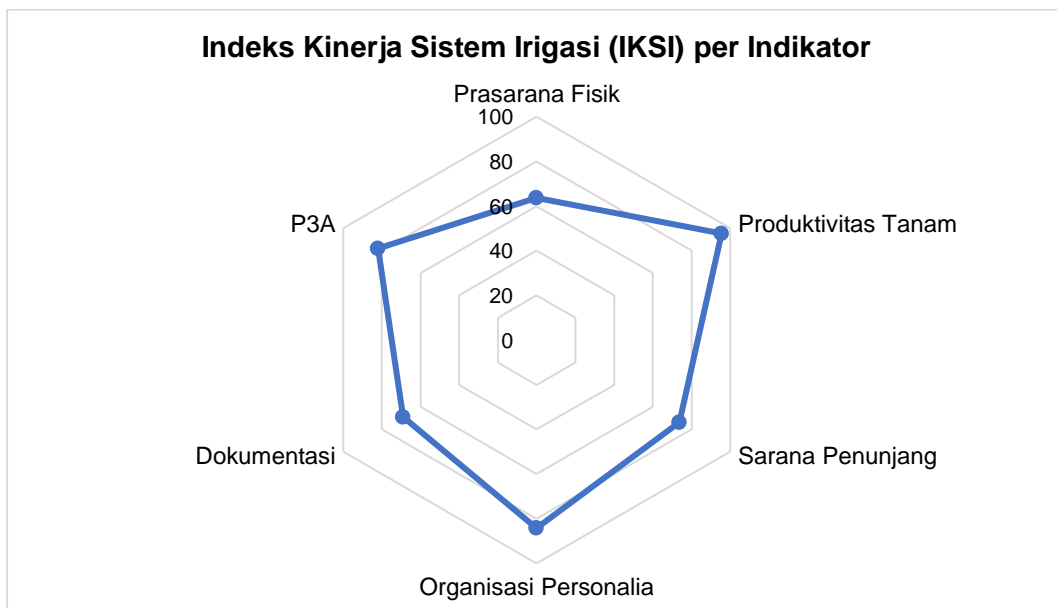
Gambar 4. Diagram Indeks Kinerja Sistem Irigasi Per Indikator Tempurejo

sebesar 35%. Selanjutnya dari hasil diatas disusunlah grafik IKSI dengan hasil 74,63% dengan pembagian komponen serta prosentase bobot detail pada gambar 1. Berdasarkan gambar

1 terlihat bahwa produktivitas tanaman penunjang dan organisasi personalia di jaringan berpengaruh sekali selanjutnya faktor sarana irigasi tempurejo.
